### Verlauf der mobilen Bearbeitung:

### Problembeschreibung:

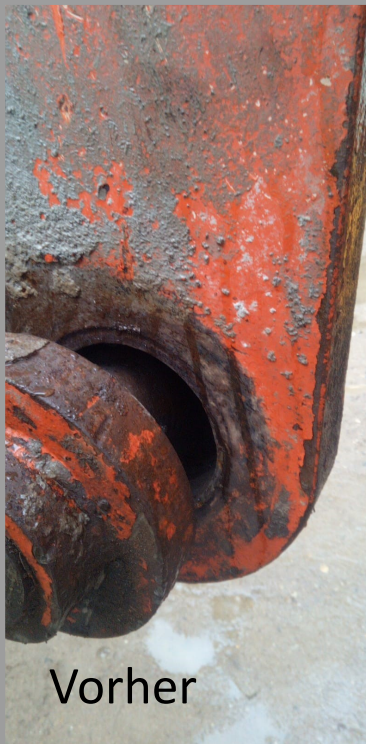
Vorher

Wie man auf dem „vorher“ Bild erkennen kann, war das Lager der Schaufel eines Baggers ausgeschlagen. Dieses ist für den fachgerechten Einsatz des Baggers notwendig. Wir konnten mit unserer mobilen Spindeleinheit schnell für Abhilfe sorgen.

Zunächst wurde die Schaufel vom Bagger demontiert, damit man das ausgeschlagene Lager ebenfalls entfernen kann. Hiernach wurde ein Aufmaß genommen, damit eine Reparaturbuchse in unserer internen Lohnfertigung angefertigt werden kann. Danach wurde die Fläche rund um das entfernte Lager ausgespindelt, damit die Reparaturbuchse passgenau eingesetzt werden kann. Zuletzt wurde die neue Buchse eingesetzt, die Schaufel wieder remontiert und ein Funktionstest gemacht. Insgesamt hat diese Reparaturmaßnahme lediglich 2 Tage gedauert und alles wurde vor Ort beim Kunden gemacht. Es sind keine Transportkosten angefallen und die Ausfallzeit des Baggers konnte gering gehalten werden.
